## Fiche d'identité

Année de construction : 1970

Maison construction en pierre, moellon et briques sur 2 niveaux. Le sous-sol est semi-enterré sur terre-plein, sauf la cave qui est sur terre battue.

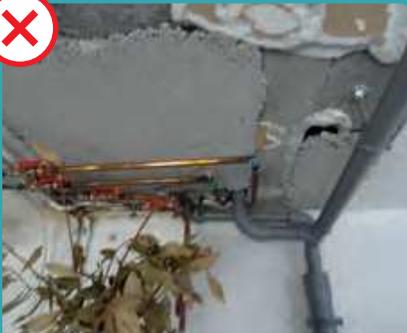
Passage de réseau du sous-sol au RDC

- ▶ Etanchement des passages de réseaux qui traversent le mur séparant la cave du garage et des réseaux traversant le plancher
- ▶ Etanchement des murs de la nouvelle chambre dans le garage, notamment depuis la zone sous escalier
- ▶ Etanchement de la porte séparant le garage de la cave ainsi que celle en bas de l'escalier (mise en place de joints périphérique et de compression)
- ▶ Mise en place d'un extracteur dans la cave qui fonctionne 24h/24 entre septembre et avril
- ▶ Création d'une entrée d'air en traversée de mur sous l'escalier d'accès au garage
- ▶ Mise en place d'un aérateur mécanique de type autogyre sur la chatière de la porte du garage
- ▶ Mise en place d'entrées d'air sur l'ensemble des menuiseries des pièces sèches (chambres, séjour)
- ▶ Détalonnage des portes

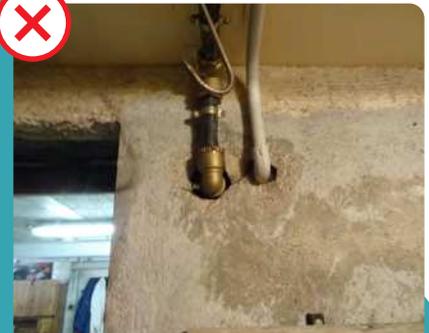
Passage de réseau en traversée de mur
