## Fiche d'identité

Année de construction : 1970

Maison construction en pierre, moellon et briques sur 2 niveaux. Le sous-sol est semi-enterré sur terre-plein, sauf la cave qui est sur terre battue.

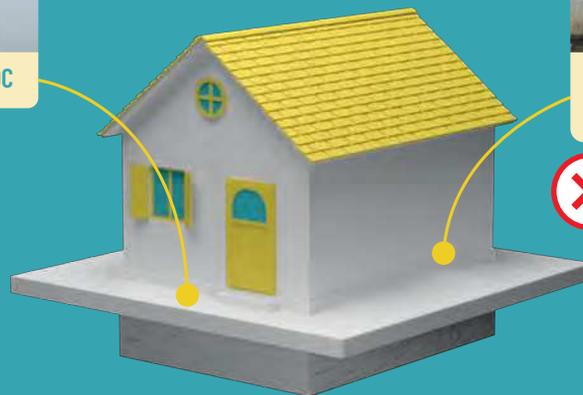
Passage de réseau en traversée de mur

- ▶ Etanchement des passages de réseaux et des murs
- ▶ Installation d'un extracteur dans la cave pour extraire le radon
- ▶ Etanchement de la porte séparant le garage de la cave
- ▶ A la place de la chatière sur la porte du garage, installer un aérateur mécanique
- ▶ Si possible, créer une entrée d'air en traversée de mur sous l'escalier d'accès au garage
- ▶ Détalonner les portes
- ▶ Etancher le sol de la cave (facultatif)

- ▶ Etanchement des passages de réseaux qui traversent le mur séparant la cave du garage et des réseaux traversant le plancher
- ▶ Etanchement des murs de la nouvelle chambre dans le garage, notamment depuis la zone sous escalier
- ▶ Etanchement de la porte séparant le garage de la cave ainsi que celle en bas de l'escalier (mise en place de joints périphérique et de compression)
- ▶ Mise en place d'un extracteur dans la cave qui fonctionne 24h/24 entre septembre et avril
- ▶ Création d'une entrée d'air en traversée de mur sous l'escalier d'accès au garage
- ▶ Mise en place d'un aérateur mécanique de type autogyre sur la chatière de la porte du garage
- ▶ Mise en place d'entrées d'air sur l'ensemble des menuiseries des pièces sèches (chambres, séjour)
- ▶ Détalonnage des portes
